**MINISTERIO DE EDUCACIÓN  
SUB - DIRECCION DE INFRAESTRUCTURA  
PROVINCIA DE TUCUMAN**

**ESCUELA: Escuela Obispo José Agustín Molina  
CUE: 9000433/0  
UBICACIÓN: Crisóstomo Álvarez 334,  
San Miguel de Tucumán, Tucumán**

**SERVICIO DE ACONDICIONAMIENTO**

**MEMORIA DESCRIPTIVA**

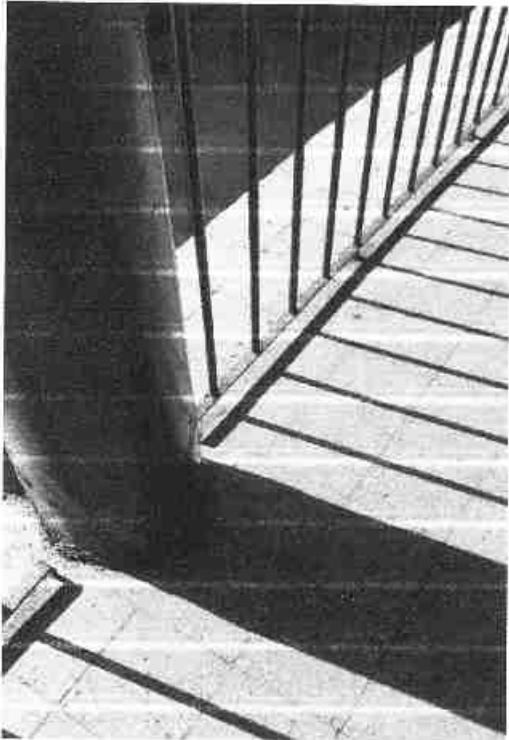
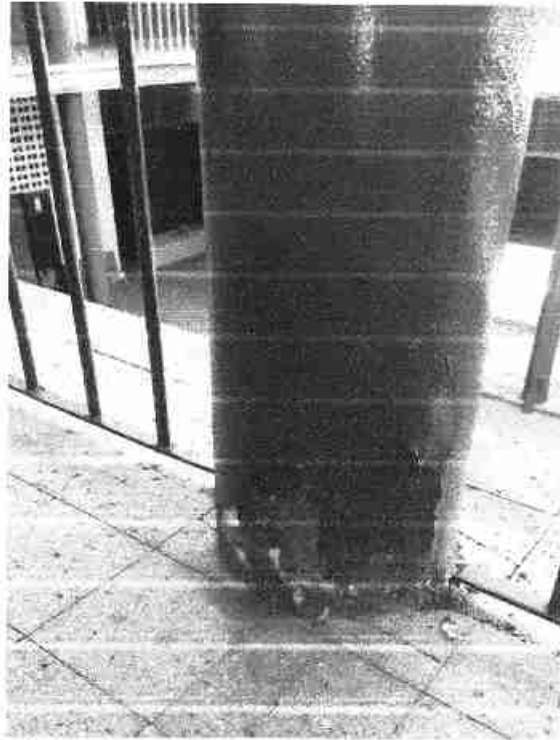
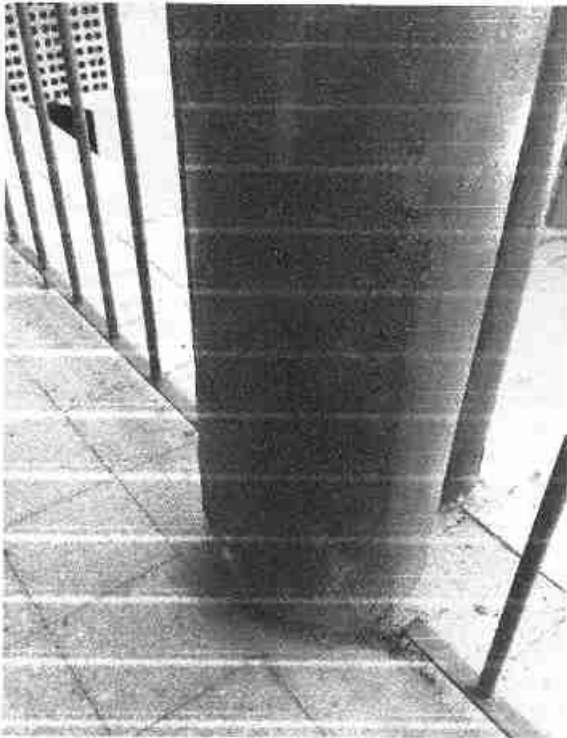
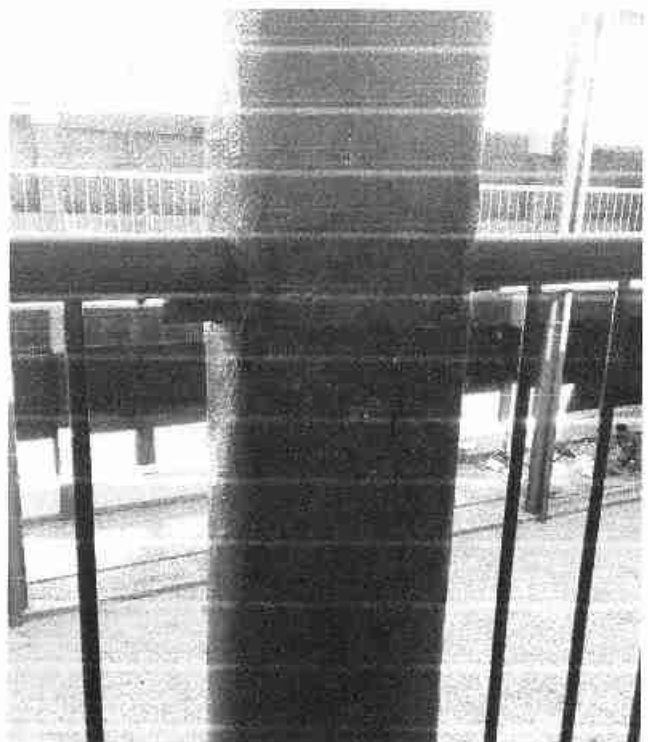
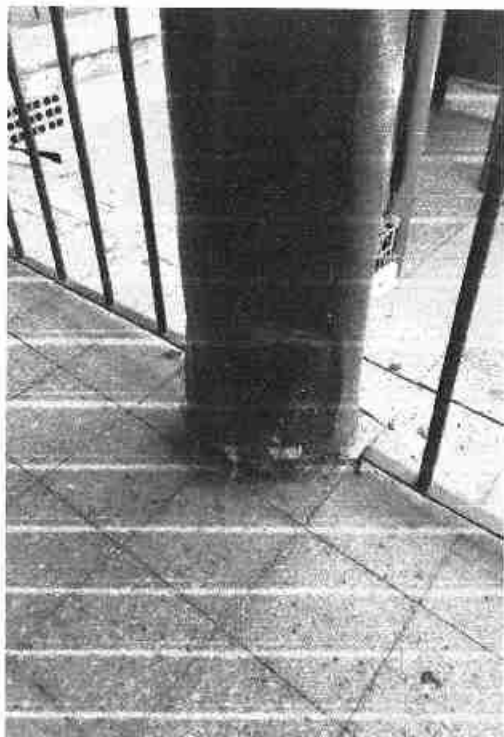
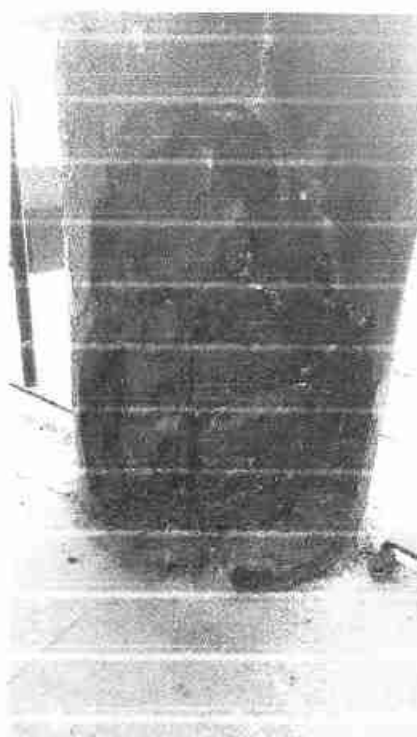
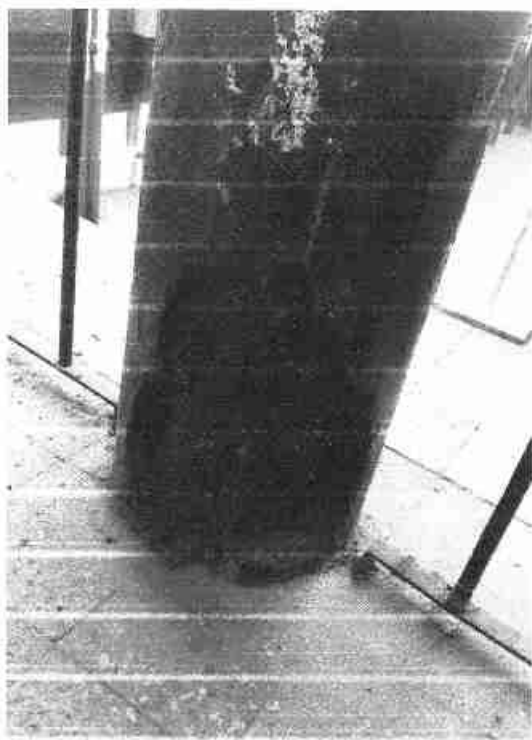
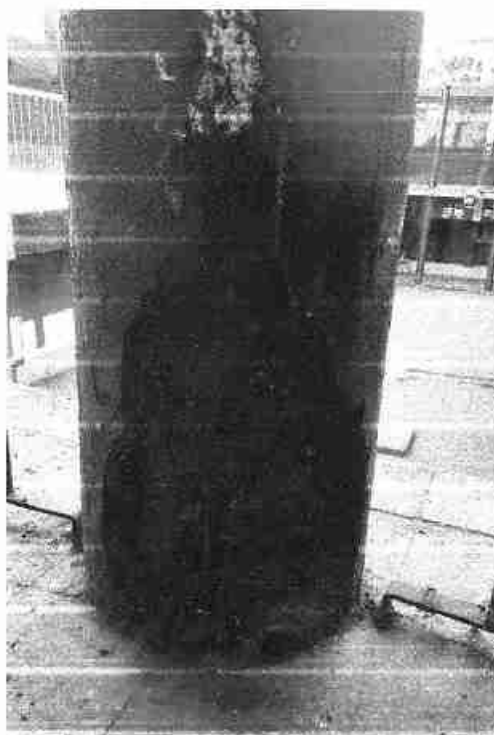
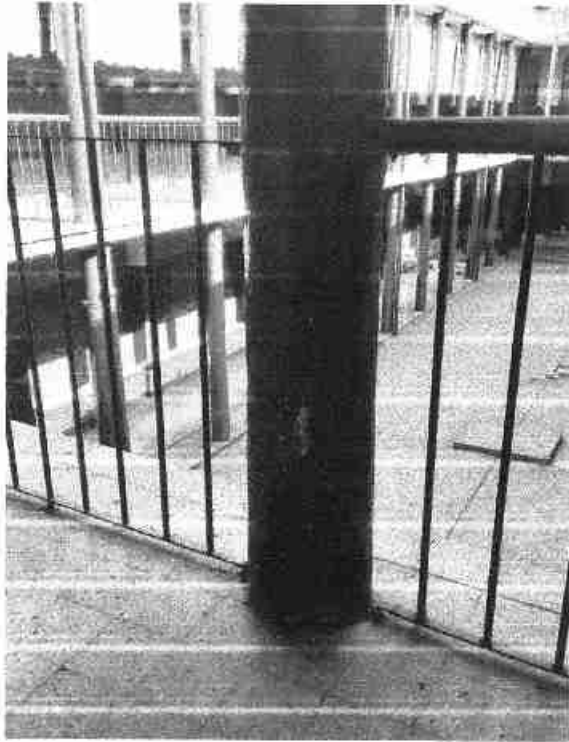
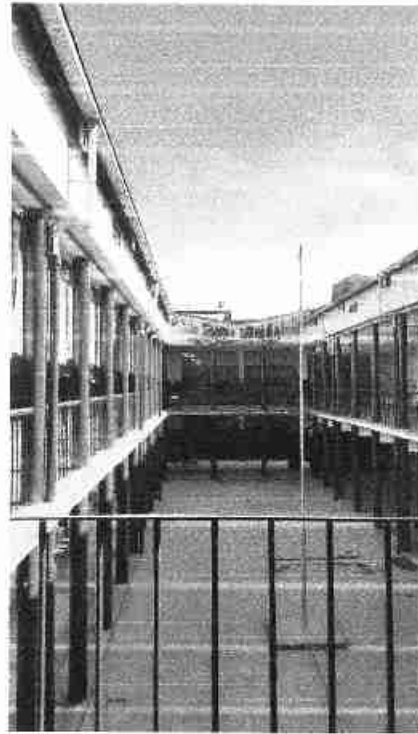
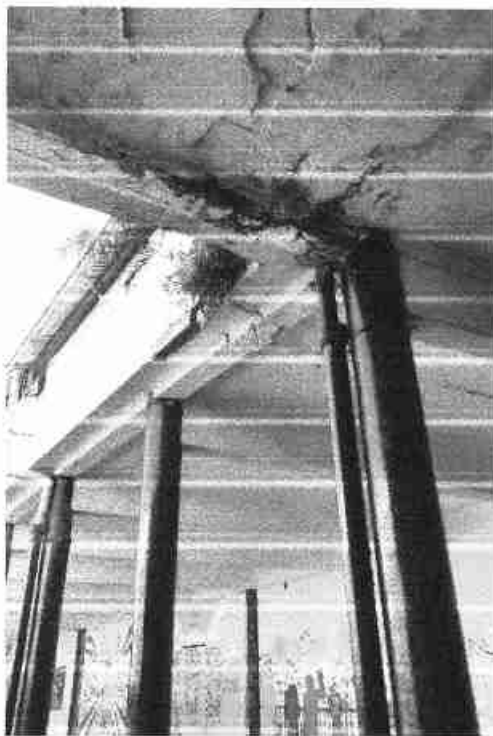
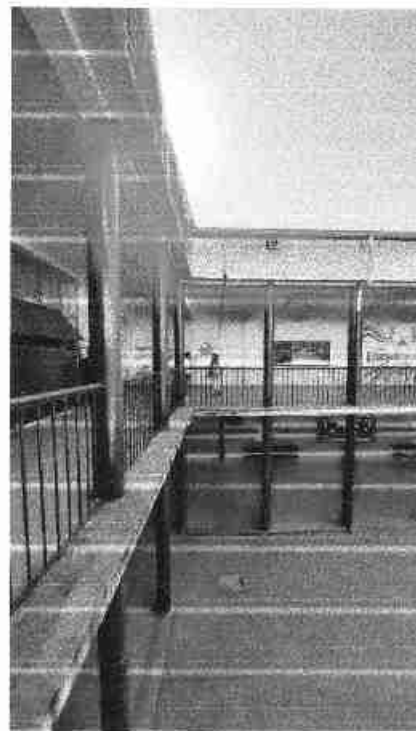
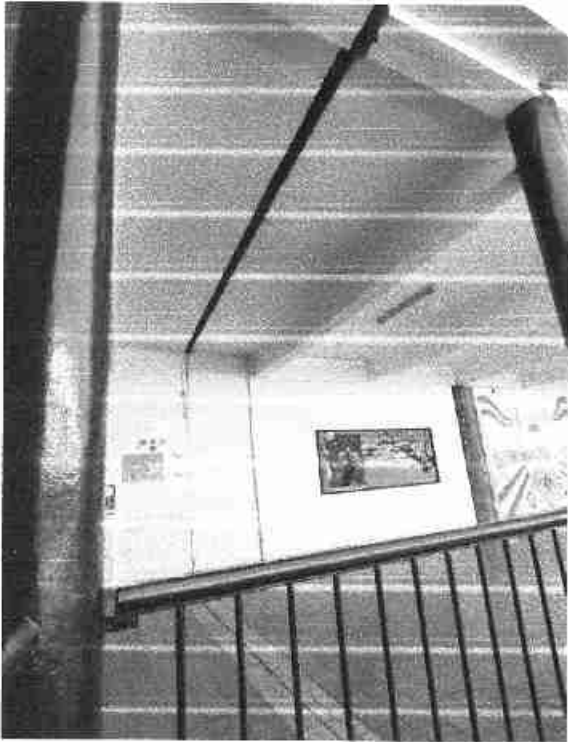
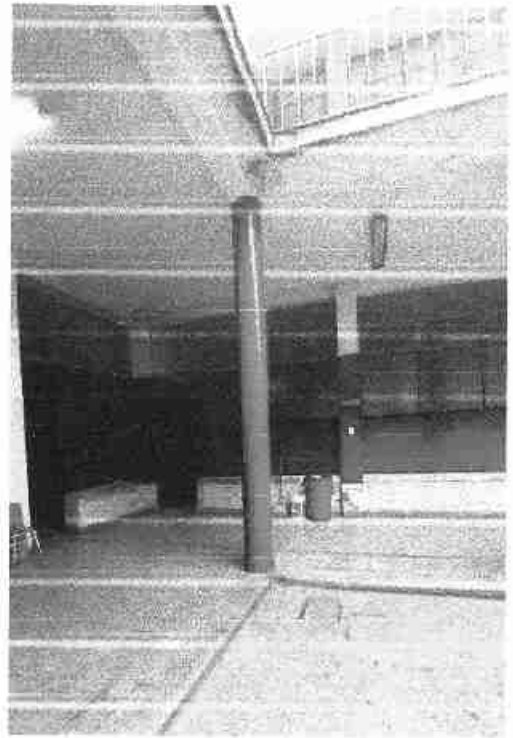
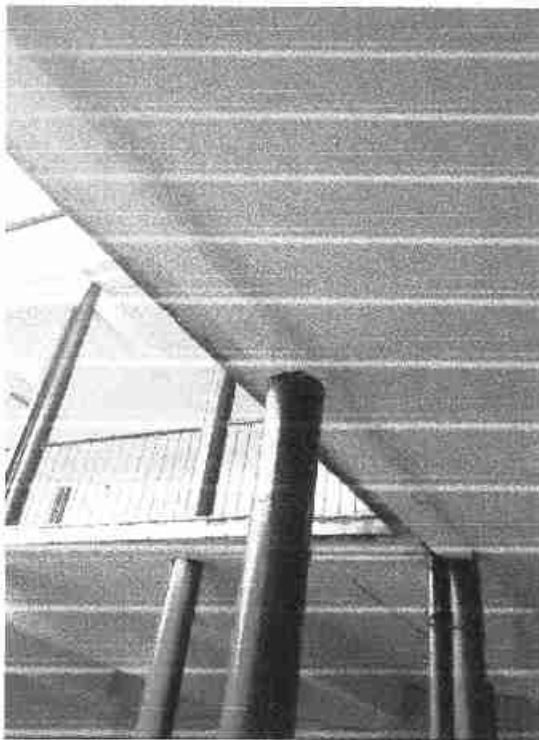
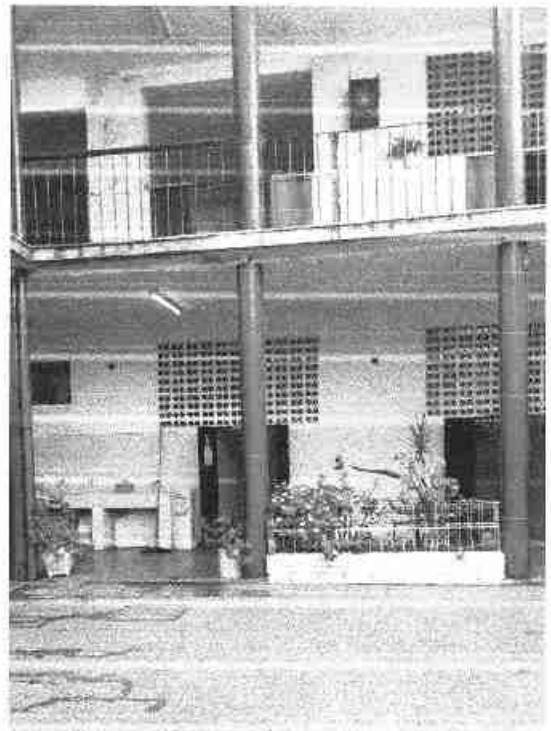
- Las columnas se encuentran pintadas con esmalte sintético verde lo cual oculta las patologías.
- En la zona inferior de algunas columnas se observa la falta de recubrimiento de hormigón que protege la armadura longitudinal en la zona inferior de la columna, siendo la zona de piso de planta baja y planta alta la parte más afectada debido a que recibe el agua de precipitaciones.

- Se observaron arreglos superficiales en las caras de las columnas, estos arreglos se realizaron con otros tipos de materiales que no son los adecuados. Las oquedades que tuviere la superficie se deben cubrir con materiales de características cementicias o similares que no produzcan corrosión y que protejan la armadura de acero.

- La planta alta tiene como elemento de protección barandas metálicas las cuales están adosadas a las columnas con elementos metálicos (algunos insertos y otros atornillados). Se deben revisar de manera cuidadosa uno por uno para garantizar la seguridad de la baranda y que trabaje de manera solidaria con las columnas, en zona de pasamanos como zona de piso.

- Reparación de anclajes en barandas de hierro en planta alta.
- Limpieza de la pintura aplicada, limpieza de arreglos anteriores, extracción de elementos flojos, limpieza de fisuras.
- Limpieza con algún elemento abrasivo en las zonas de restitución de recubrimiento de hormigón, pintura antióxido para protección de los hierros de la columna y la preparación de la superficie a tratar mediante un puente de adherencia. El recubrimiento se restituye mediante un producto cementicio tipo sika o similar.

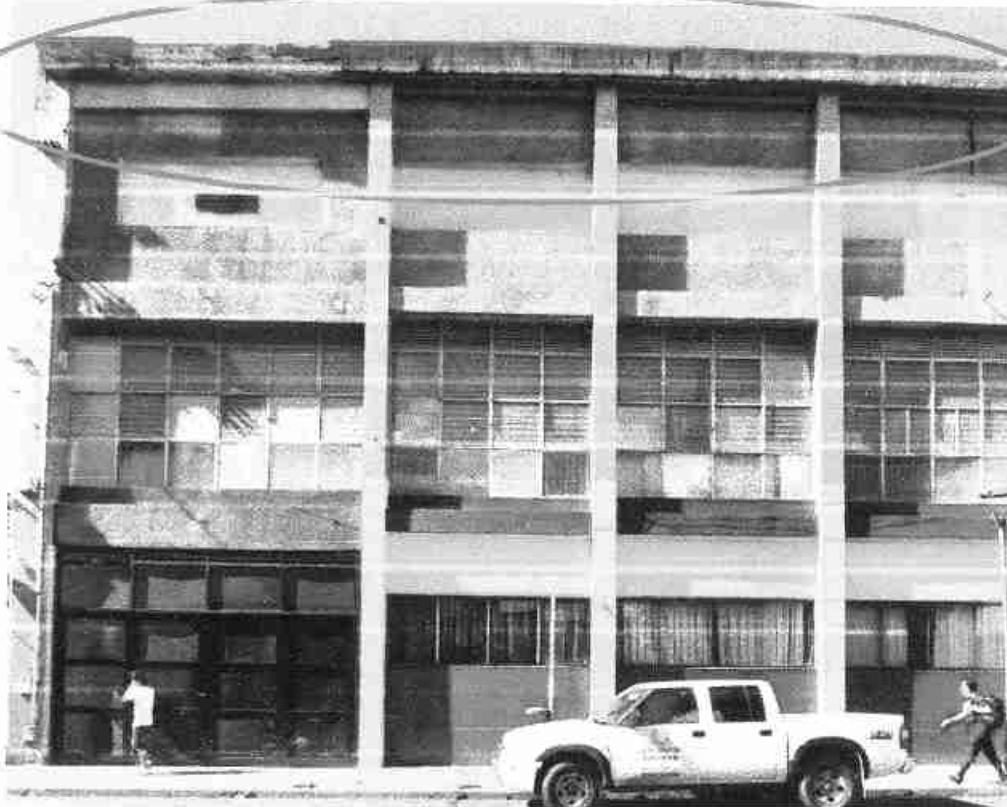
El edificio original de la escuela contaba con una segunda planta que fue demolida años atrás para alivianar el peso del edificio. Se conservó la fachada del segundo piso y la estructura de la misma. En la actualidad se producen desprendimientos de revoques y recubrimientos de la estructura, caen hacia la calle y en el patio descubierto de nivel inicial.

Frente sobre calle Crisóstomo Álvarez

Se debe proceder a picar y remover todos los elementos sueltos de cornisa en el frente y en vigas y columnas que se señalan en las imágenes y planos, curar la armadura que se encuentra expuesta con pintura antióxido para protección de los hierros columnas y vigas y la preparación de la superficie a tratar mediante un puente de adherencia. El recubrimiento se restituye mediante un producto cementicio tipo sika o similar.

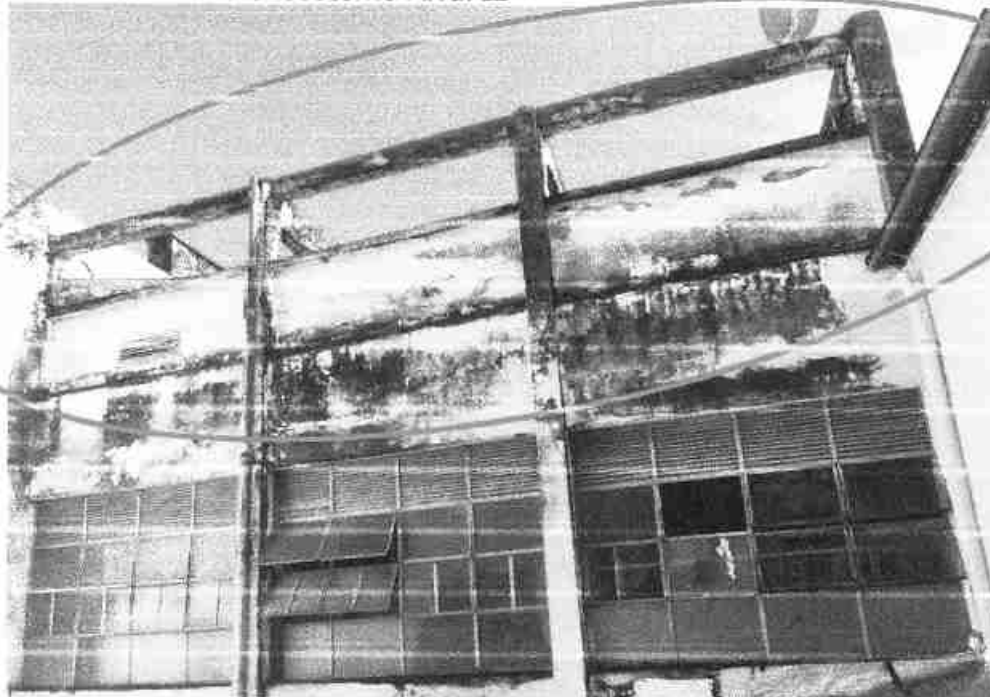
Contrafrente primer block (patio nivel inicial)

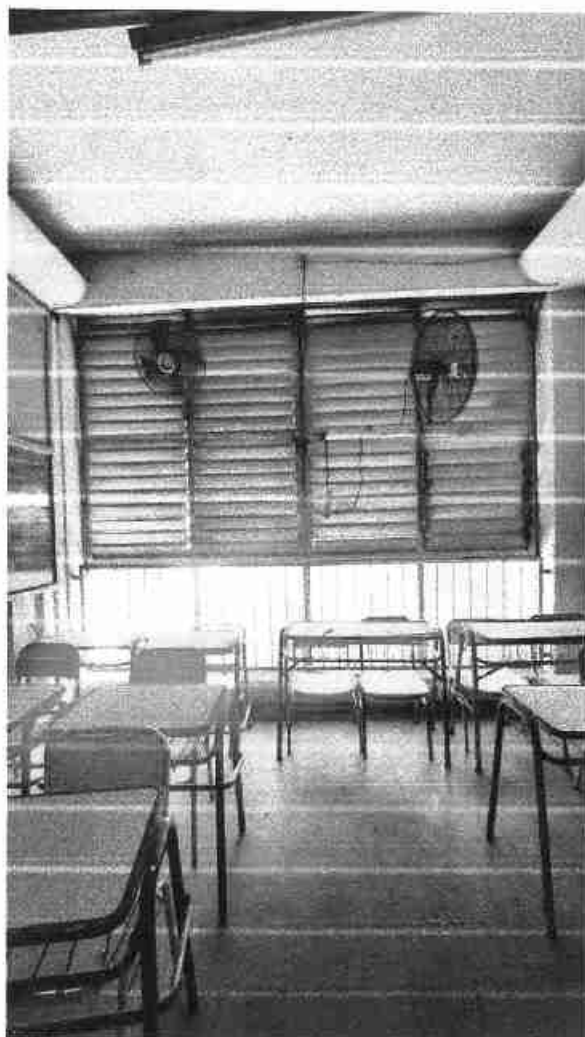
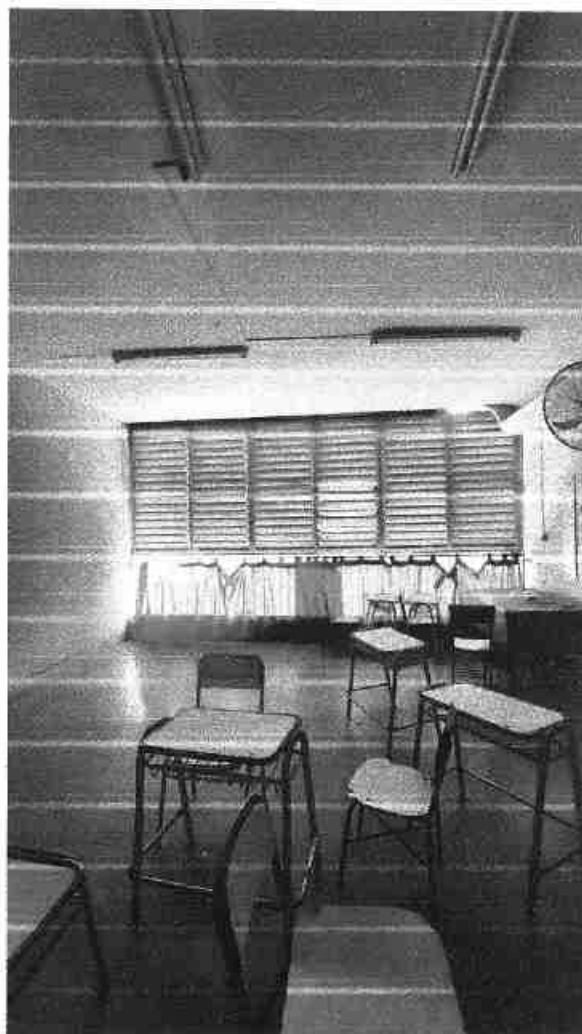
Otro problema que presentan todos los locales que dan hacia el frente de calle Crisóstomo Álvarez es que tienen colocado un parasol en el interior de los locales y del lado exterior se encuentra la carpintería (paños fijos de vidrios, estos paños fueron soldados) Al momento del relevamiento se solicitó la colocación de aires acondicionados por las altas temperaturas de estos locales.

El problema se da por efecto invernadero que se genera en los mismos al tener la carpintería de vidrio fijo hacia el exterior (orientación norte) y el parasol en el espacio interior.

Se deberá remover el parasol y baranda del espacio interior y colocarlo del lado exterior del edificio.

Reparar la carpintería que fue soldada para que los paños puedan abrirse para permitir una ventilación correcta.

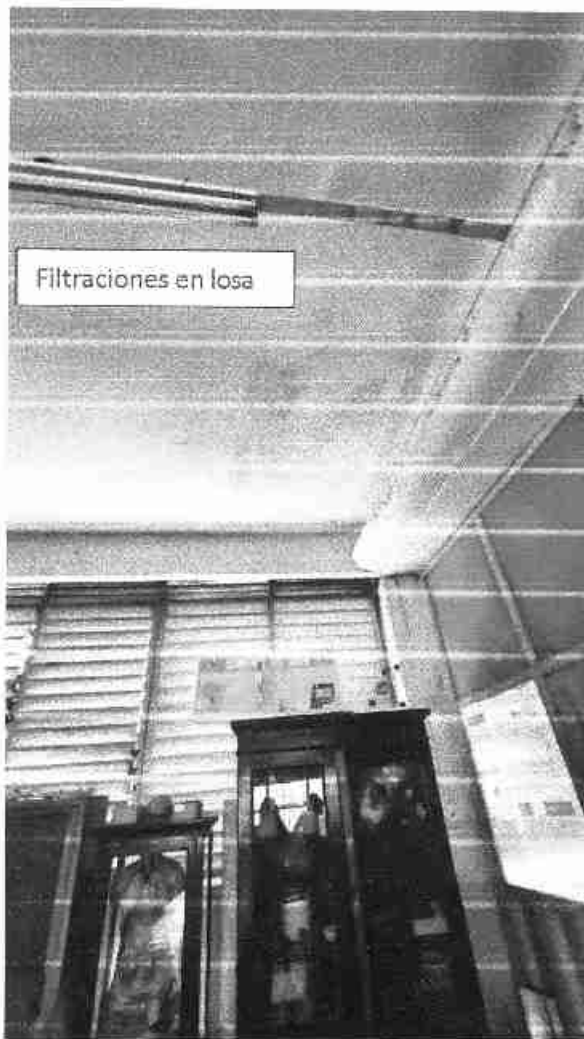
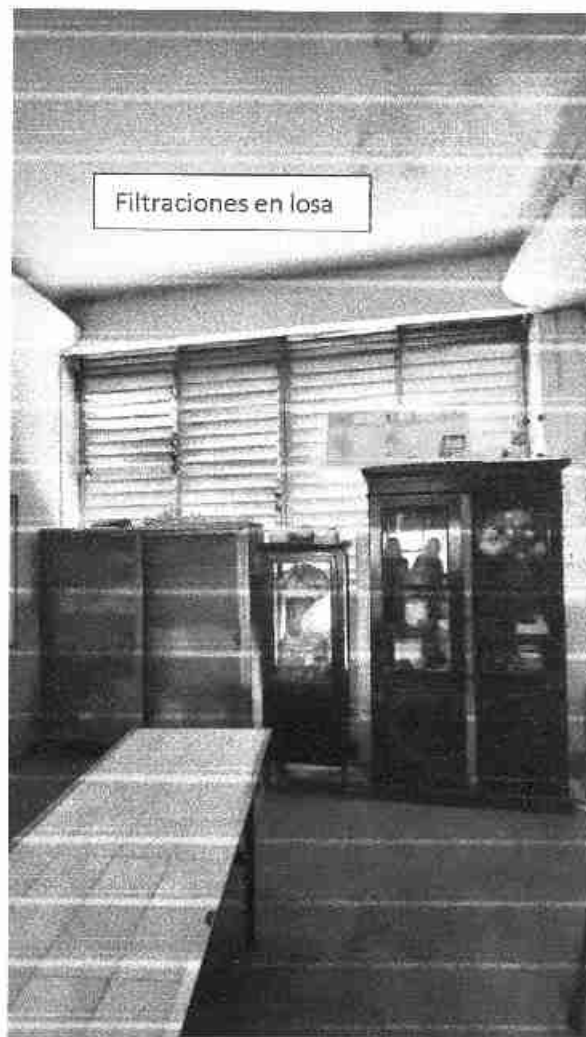
Estos son los espacios que se encuentran bajo la losa anteriormente descrita. Se pueden observar las manchas de humedad en la misma.

Estos locales se encuentran en el primer piso y dan hacia calle Crisóstomo Álvarez.

La losa que correspondía al segundo piso (que se demolió años atrás para alivianar peso en el edificio) se debe realizar una limpieza, impermeabilizar la losa porque se encontraron problemas de filtraciones en los espacios que se encuentran debajo de la misma. Se indican las manchas de humedad en la losa.

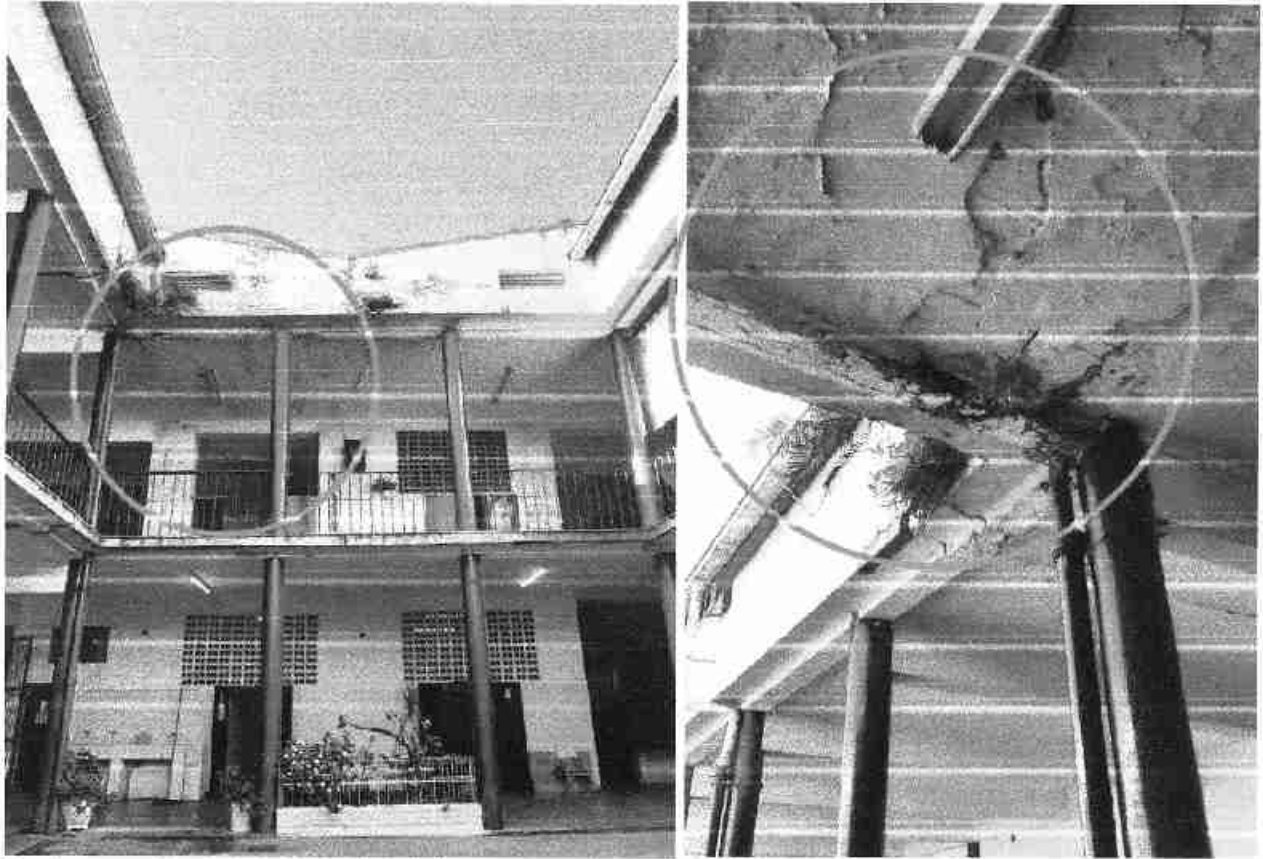
Sector en planta marcando el área que esta con roturas.

Presenta roturas en el cielorraso aplicado de losa del primer piso. La presencia de plantas y musgo muestra la cantidad de humedad que presenta el sector.

Pueden producirse desprendimientos de mampostería y cielorrasos.

Se debería verificar el estado del sobretecho, estado de la canaleta interna y de los caños de bajada para subsanar los problemas que tengan, impermeabilizar losa, extraer cielorraso existente en sector con roturas. Realizar nuevo cielorraso aplicado y pintura. Superficie de cielorraso a superar: en galería 16.00 m<sup>2</sup>.

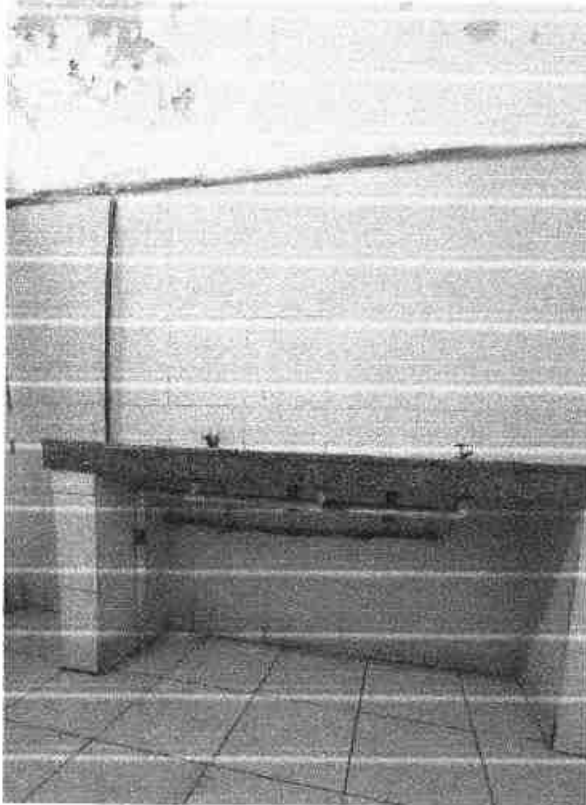
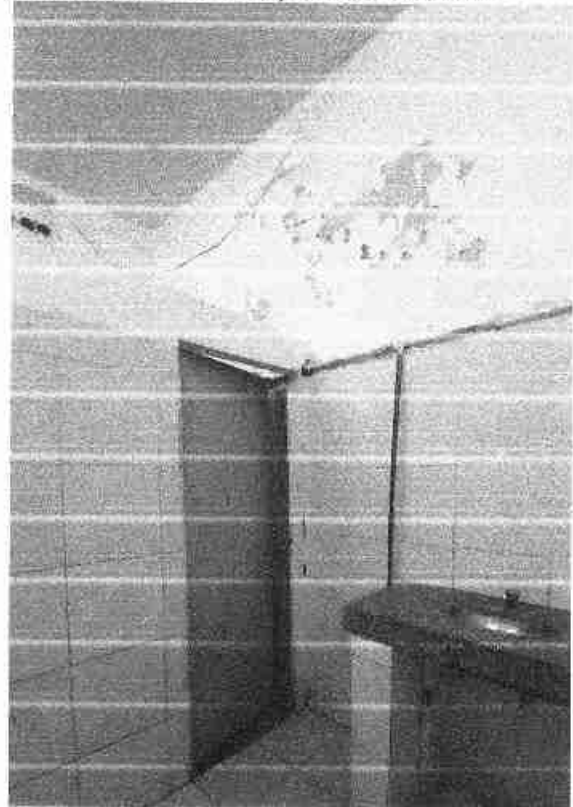
Imágenes de baño de mujeres PB

La pared del baño de mujeres que linda con la escalera tiene que ser reparado el revoque grueso y fino y se debe pintar con pintura latex blanco. Superficie 8.00 m<sup>2</sup>

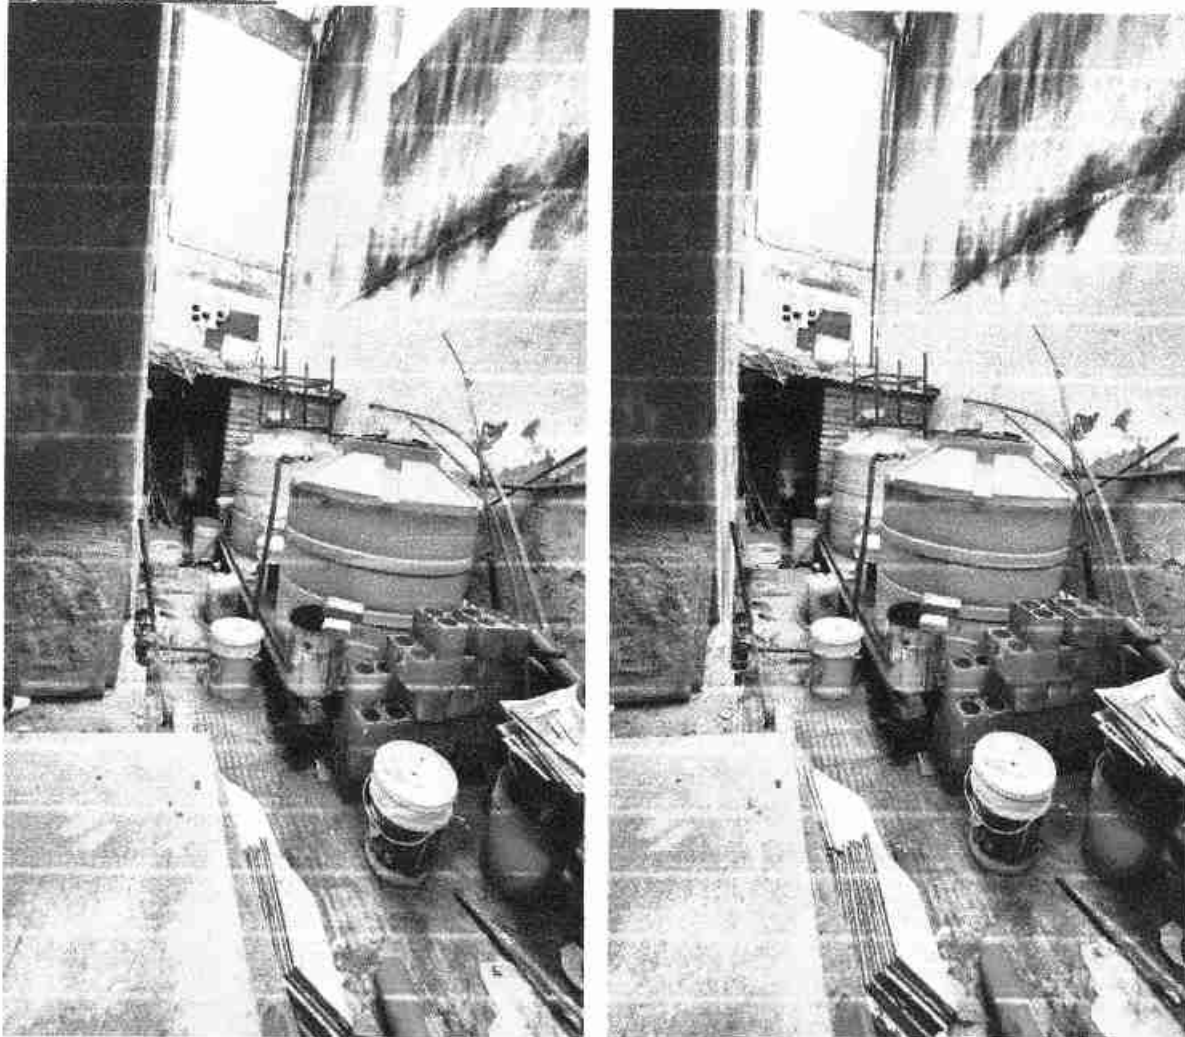
El espacio libre que se encuentra al final del terreno de la escuela (medianera sur) se encuentran los tanques cisternas.

El espacio necesita limpieza.

La bomba de agua esta con pérdidas, se debe remplazar y colocar dos nuevas bombas para garantizar un correcto aprovisionamiento continuo de agua.
