Informe Técnico

**Ref.: Escuela N°58 Provincia de Salta
Garmendia - Burruyacu**

1. OBJETO DEL INFORME

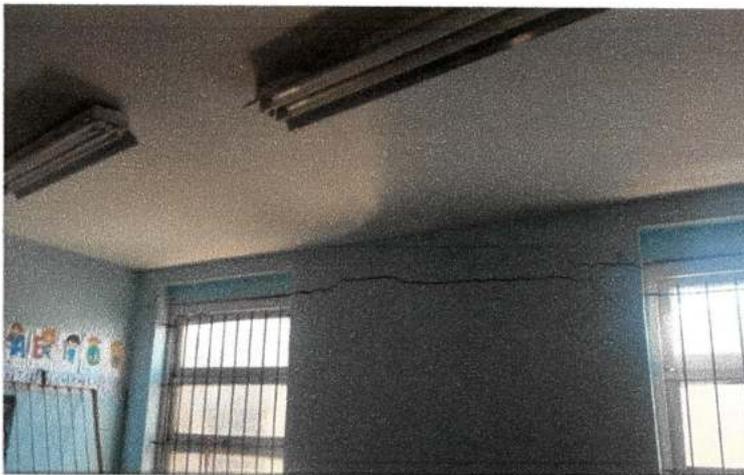
Este sector se encuentra más comprometido. Las grietas observadas se encuentran en dintel y antepecho de marcos de puertas y ventanas, se manifiestan a diferentes alturas. Estas mismas se replican en la parte exterior del mampuesto

Imagen 1: Grieta horizontal en vértice del marco de ventana.

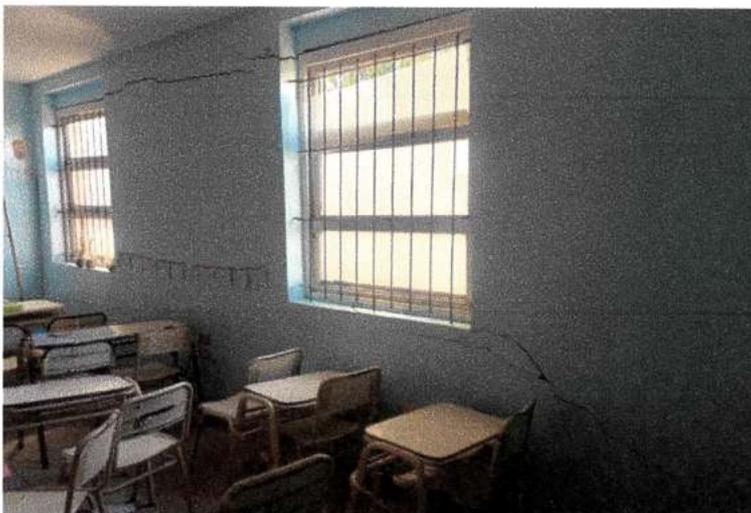
Imagen 2: Grieta horizontal en paredes.

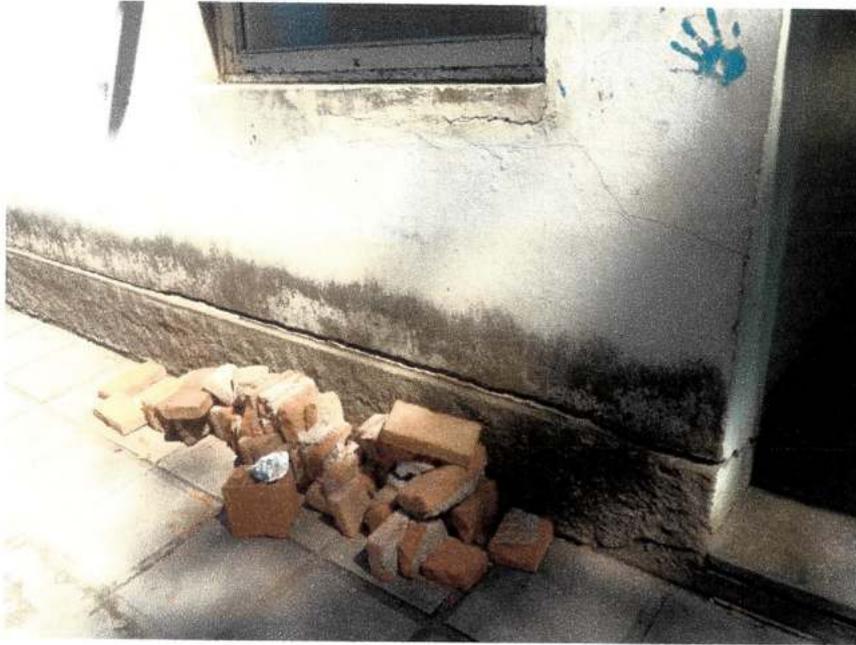
Se observan también una separación en el mampuesto sobre zócalo cementicio que da la vuelta sobre toda la pared.

Imagen 3: Grieta sobre zócalo cementicio.

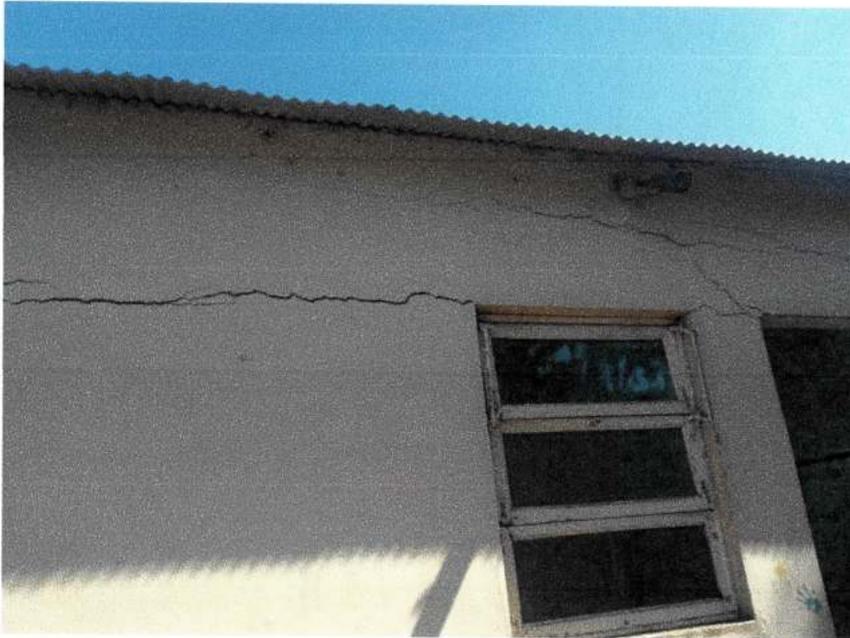
Imagen 4: Grieta en parte exterior de aula.

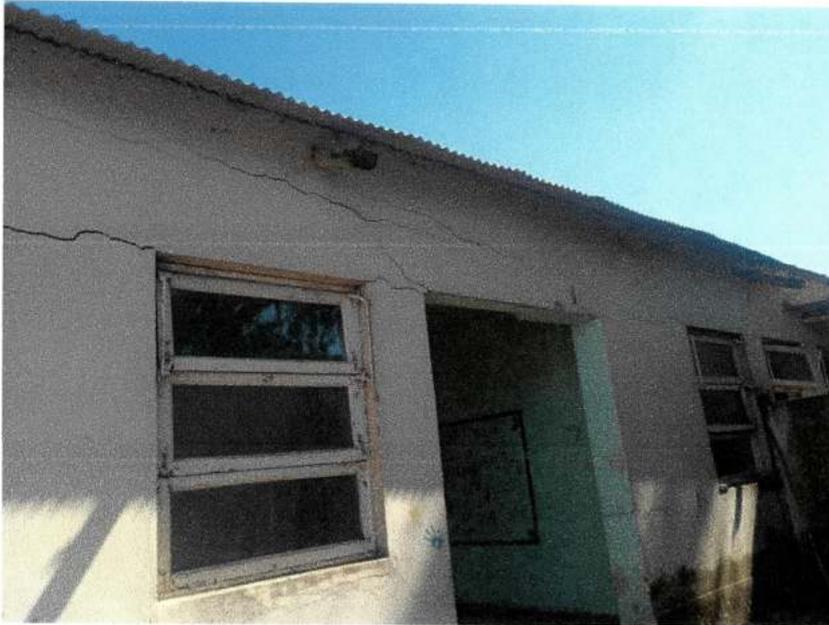
Imagen 5: Grieta en parte exterior de aula.

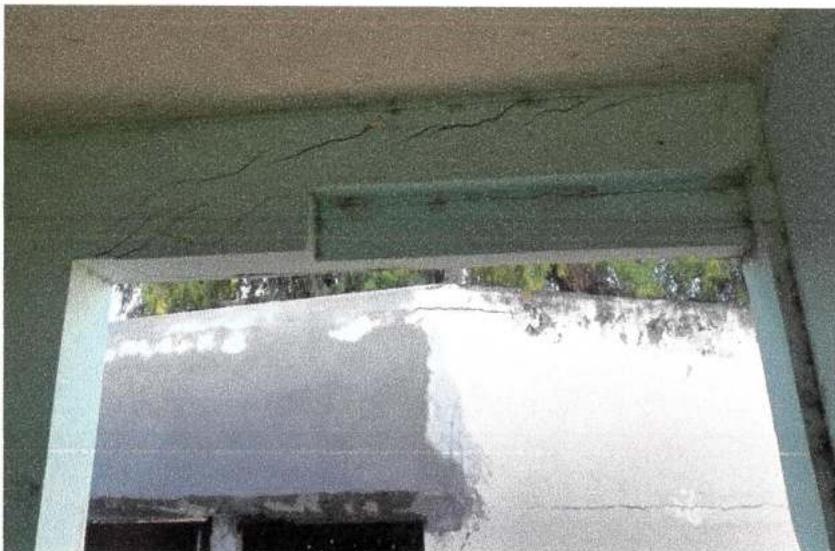
En este ambiente se pudo observar grietas de diversos tamaños y direcciones, una separación en la unión del zócalo cerámico con la mampostería.

Imagen 6: Grietas sobre dintel de abertura.

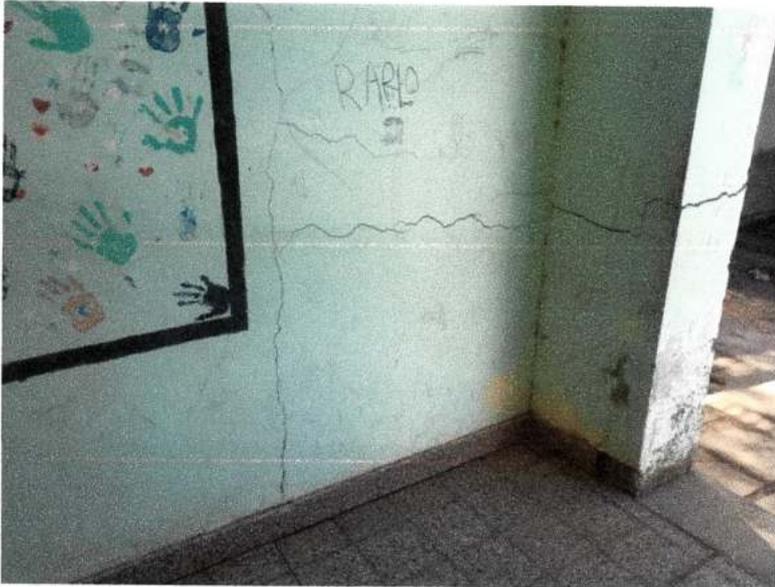
Imagen 7: Grietas en mampuesto de galería.

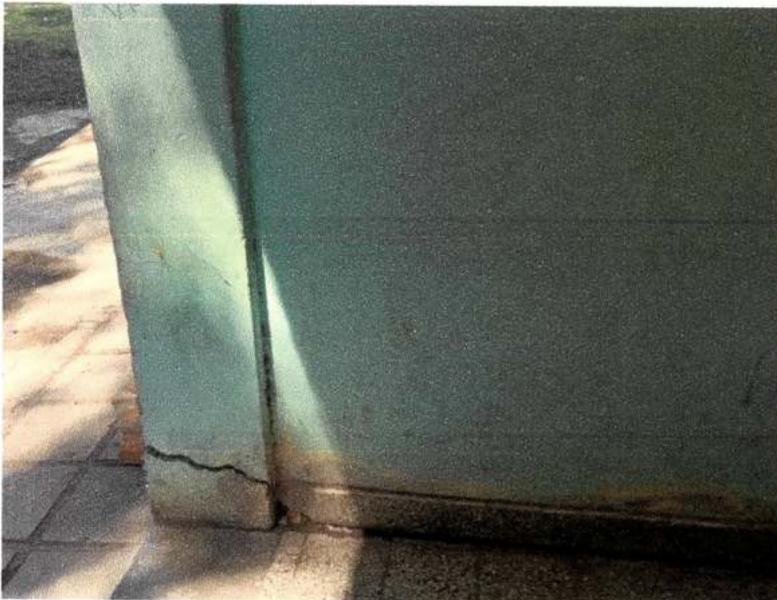
Imagen 8: Grietas en nivel inferior sobre zócalo cerámico, paralela al piso.

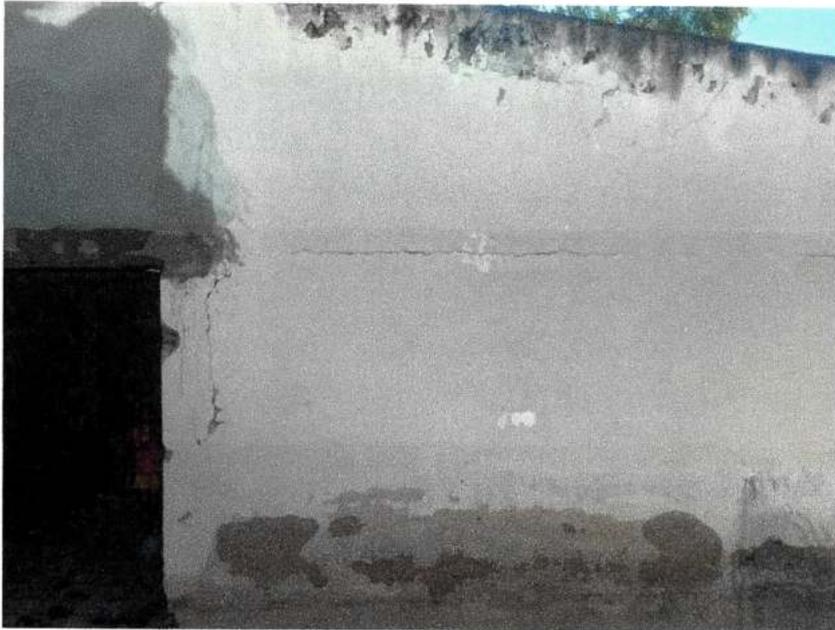
En este sector se observa grietas horizontales en varios sectores y vestigio de humedad.

Imagen 9: Grieta horizontales y vestigios de humedad.

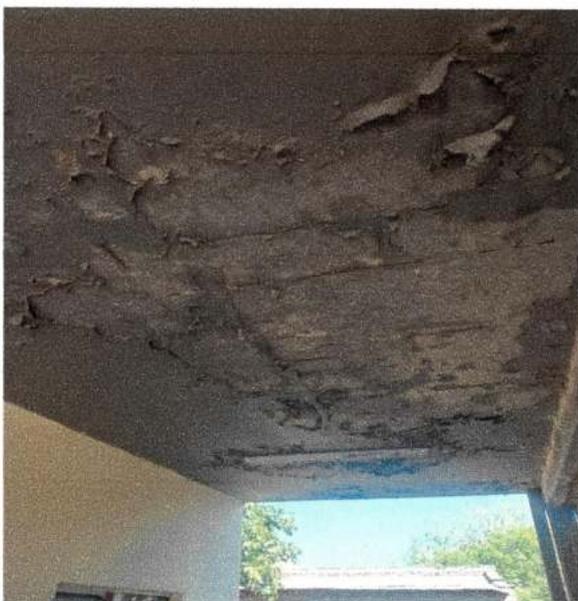
En el patio exterior se encuentra elementos estructurales sin recubrimientos, dejando los hierros sin protección, quedando estos oxidados y perdiendo la sección para la cual fue diseñado originalmente.

Imagen 10: Losa de patio sin recubrimiento.

Se propone limpiar los elementos estructurales tanto vigas, losas como columnas involucradas, en este caso se presenta en numerosas situaciones del pórtico inspeccionado, se procede a sacarle el óxido y pedazos de recubrimientos o revoques desprendidos con un cepillo metálico y colocar dos capas de mortero anticorrosivo tipo Mapefer® o similar. Este trabajo se debe realizar con apremio ya que por el acero por la causa del óxido pierde la sección por la cual fue diseñada y calculada.

Luego de paso anterior se debe un puente de adherencia Sikadur 32 Gel ®o similar, siguiendo los pasos del fabricante, encofrar y llenar hasta llegar a la sección con grouting Sikagrout®- 212 Este material debe ser colado y se le debe colocar un acelerante de fragüe tipo Sika -3® o similar.

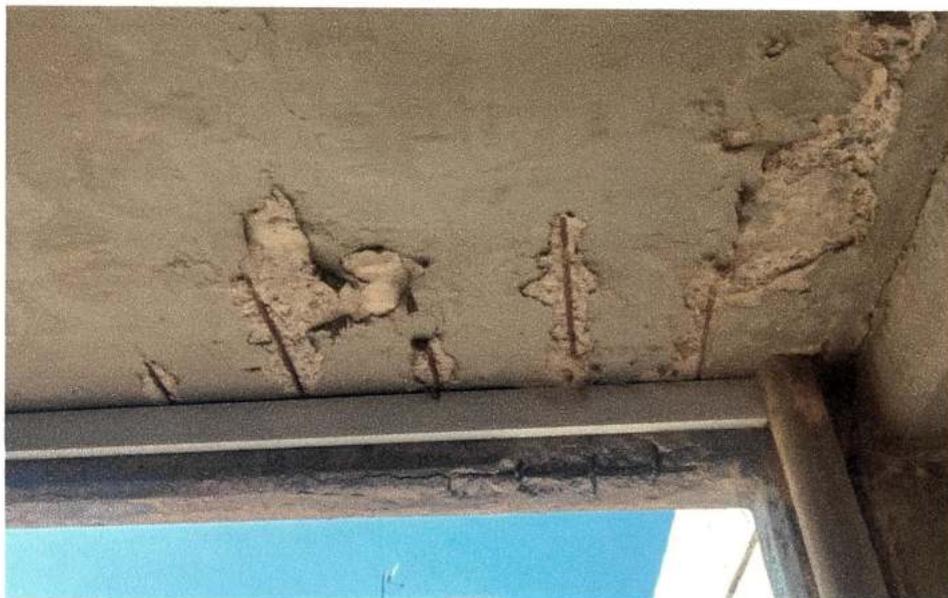
Imagen 11: Losa y vigas sin recubrimiento.

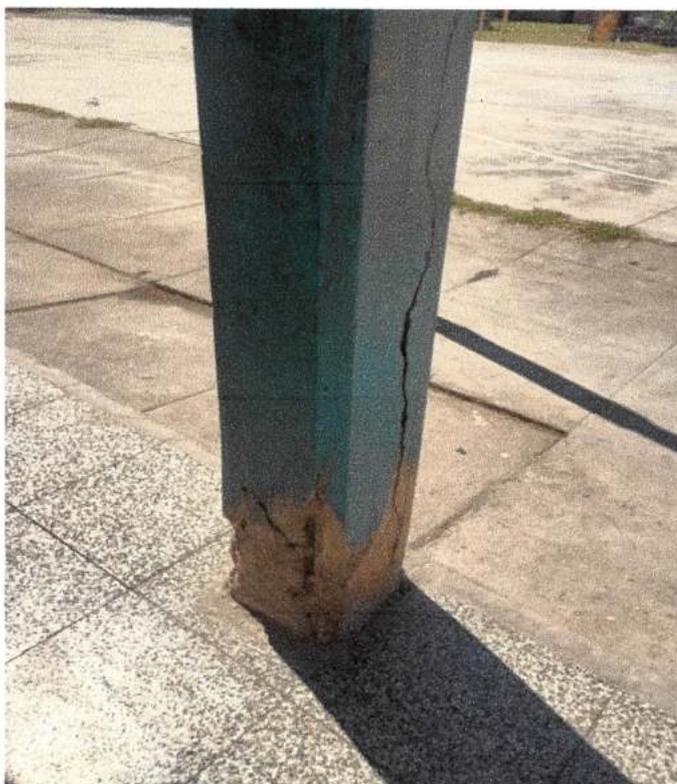
Imagen 12: Columnas con grietas y sin recubrimiento.

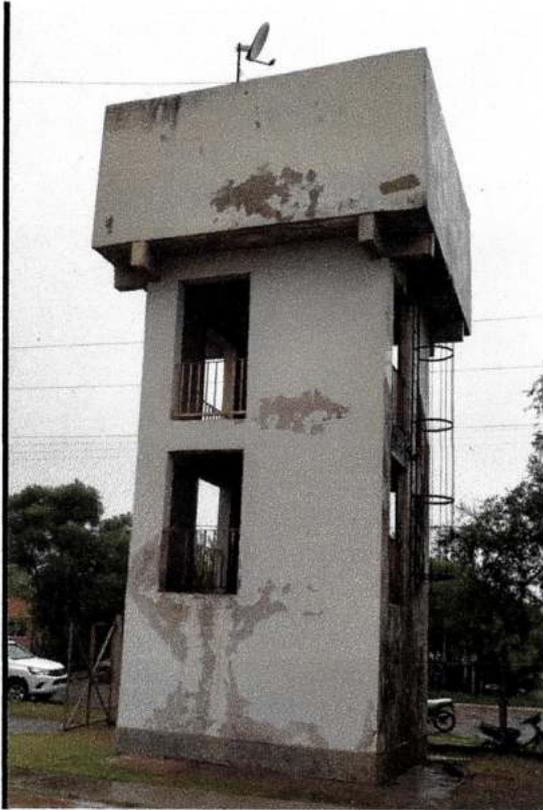
Este punto abarca también la estructura del tanque la cual se encuentra en el mismo estado.

Imagen 13: Tanque de agua con afloramiento de humedad.

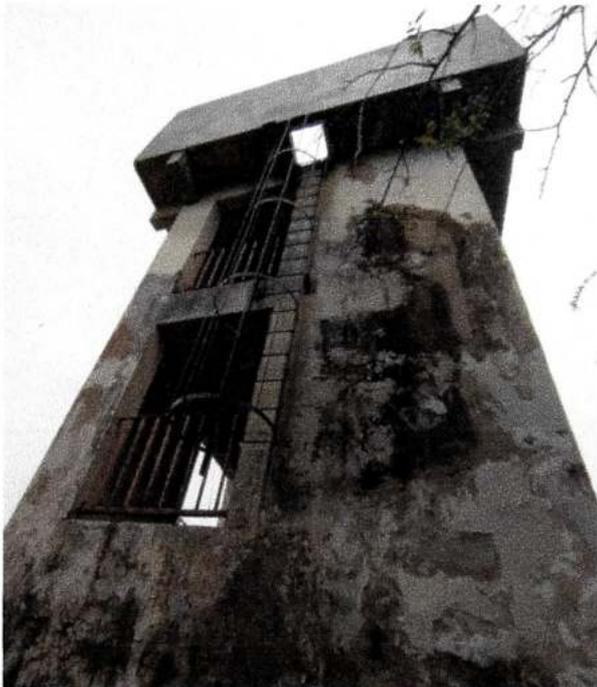
Imagen 14: Tanque de agua con afloramiento de humedad.
