**MINISTERIO DE EDUCACIÓN  
SUB - DIRECCION DE INFRAESTRUCTURA  
PROVINCIA DE TUCUMAN**

**ESCUELA: Escuela Obispo José Agustín Molina  
CUE: 9000433/0  
UBICACIÓN: Crisóstomo Álvarez 334,  
San Miguel de Tucumán, Tucumán**

**SERVICIO DE ACONDICIONAMIENTO**

**MEMORIA DESCRIPTIVA**

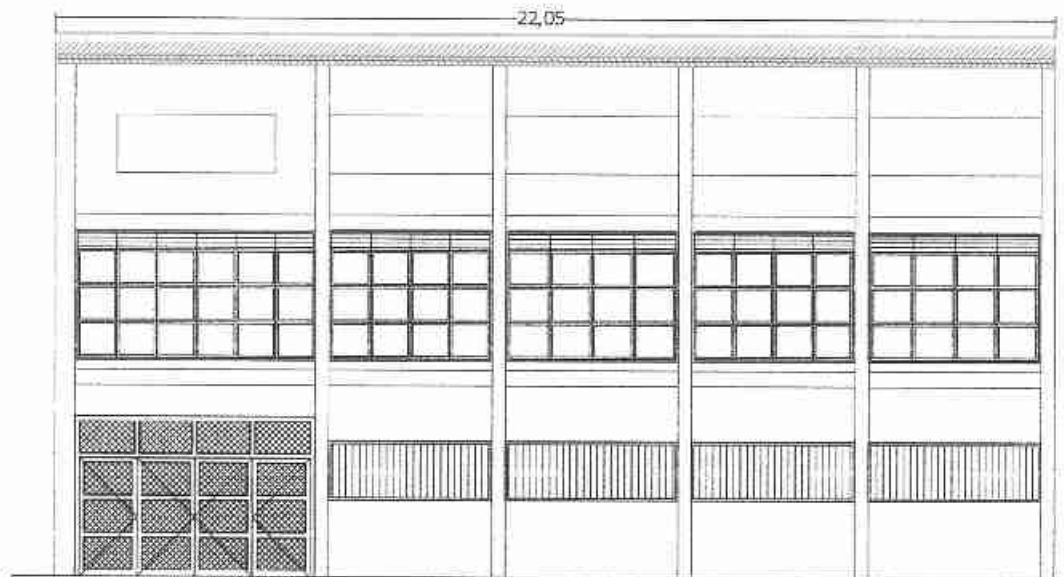
Frente escuela actual

Otro problema que presentan todos los locales que dan hacia el frente de calle Crisóstomo Álvarez es que tienen colocado un parasol en el interior de los locales y del lado exterior se encuentra la carpintería (paños fijos de vidrios, estos paños fueron soldados) Al momento del relevamiento se solicitó la colocación de aires acondicionados por las altas temperaturas de estos locales.

El problema se da por efecto invernadero que se genera en los mismos al tener la carpintería de vidrio fijo hacia el exterior (orientación norte) y el parasol en el espacio interior.

Se deberá remover el parasol y baranda del espacio interior y colocarlo del lado exterior del edificio.

Reparar la carpintería que fue soldada para que los paños puedan abrirse para permitir una ventilación correcta.

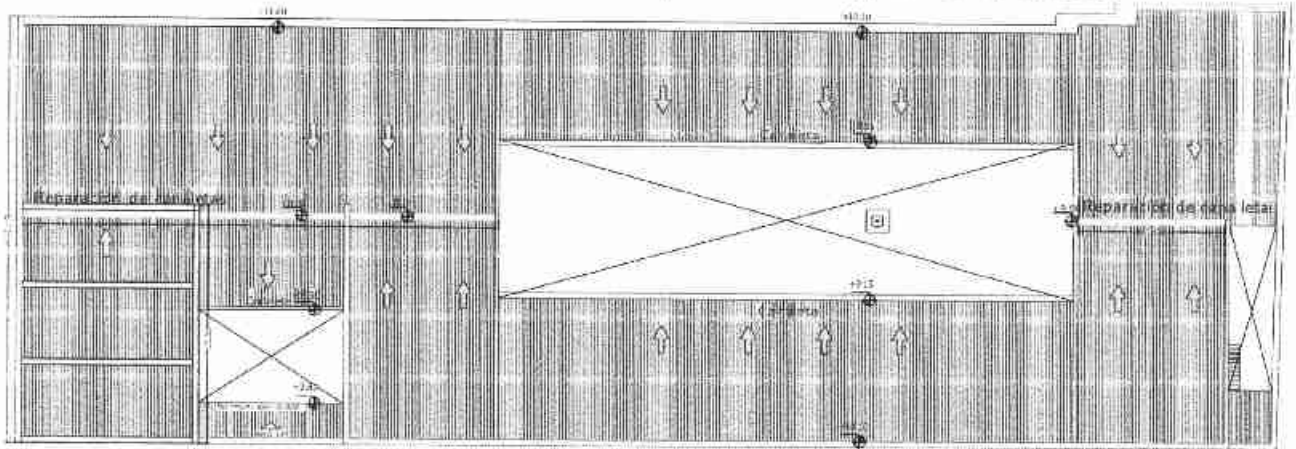
Planta de techos

Se deben reparar las canaletas de los sectores indicados. Se observan manchas de humedad en los sectores de las losas por debajo de las canaletas, reparar el sobretecho de chapa, verificar estado de canaleta interna y caños de bajada de la misma.

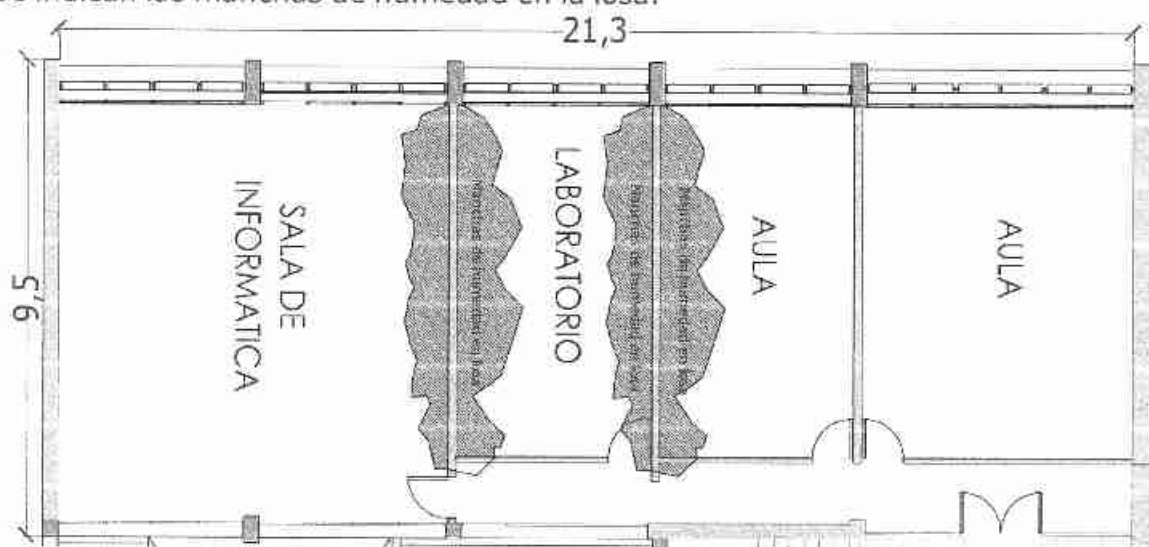
Sector en planta marcando el área que esta con roturas.

Presenta roturas en el cielorraso aplicado de losa del primer piso. La presencia de plantas y musgo muestra la cantidad de humedad que presenta el sector.

Pueden producirse desprendimientos de mampostería y cielorrasos.

Se debería verificar el estado del sobretecho, estado de la canaleta interna y de los caños de bajada para subsanar los problemas que tengan, impermeabilizar losa, extraer cielorraso existente en sector con roturas. Realizar nuevo cielorraso aplicado y pintura. Superficie de cielorraso a superar: en galería 16.00 m<sup>2</sup>.

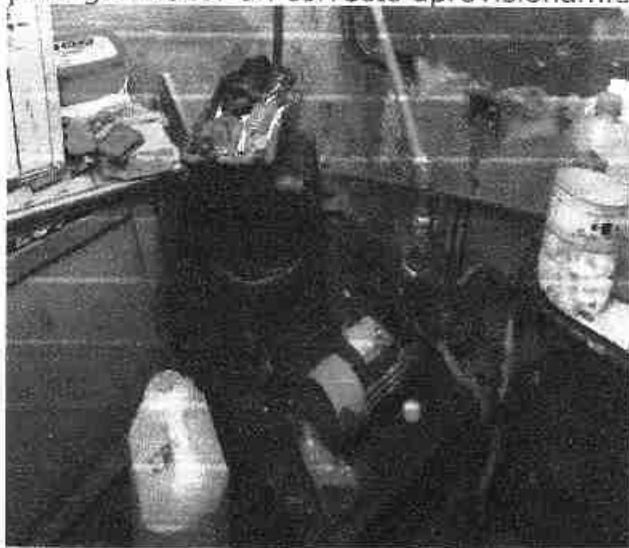
La bomba de agua esta con pérdidas, se debe remplazar y colocar dos nuevas bombas para garantizar un correcto aprovisionamiento continuo de agua.
